# Die NTT Software läßt sich gar nicht erst installieren

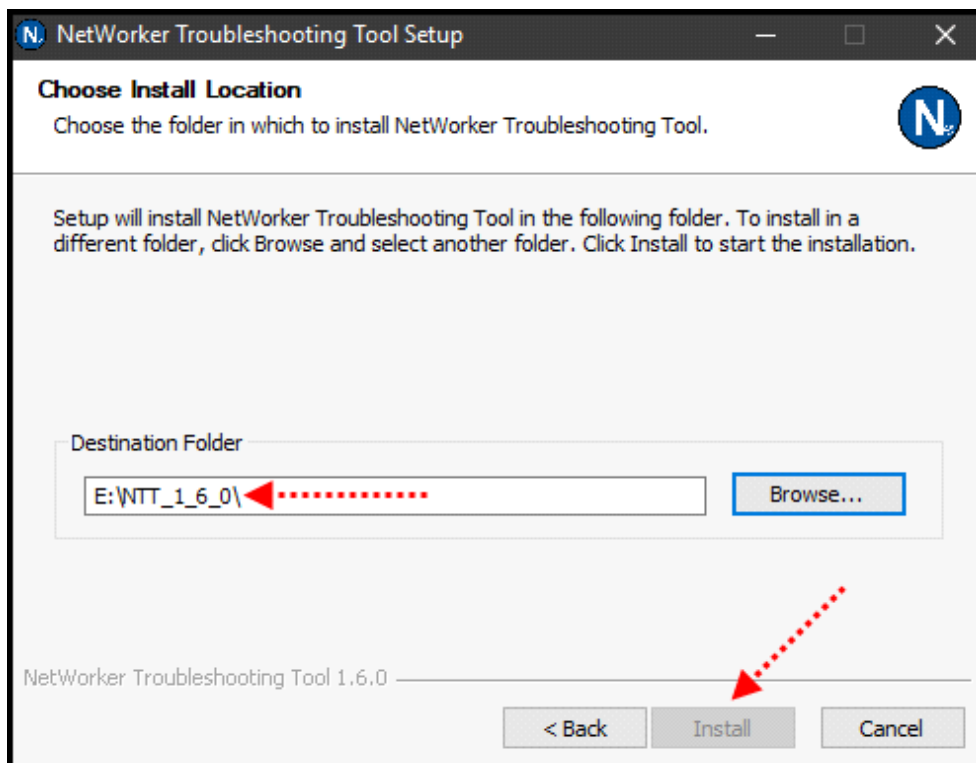
Sollte bei der Installation der Software die Schaltfläche *Install* nicht bereit sein, so wie in diesem Beispiel ...

... liegt die Ursache darin, daß einfach nicht ausreichend freier Speicherplatz auf dem Volume zur Verfügung steht. Leider gibt es hierzu nur diesen indirekten Hinweis und keine eindeutige Fehlermeldung.

Auf eine dynamische Freigabe von Plattenplatz zu diesem Zeitpunkt reagiert es leider nicht.

Zur Korrektur müssen Sie ...

- das Programm erst beenden
- Plattenplatz freischaufeln und schließlich
- das Programm wieder neu starten.
